POROČILO O POPLAVAH

Visoke vode in poplave rek med 8. in 16. decembrom 2017

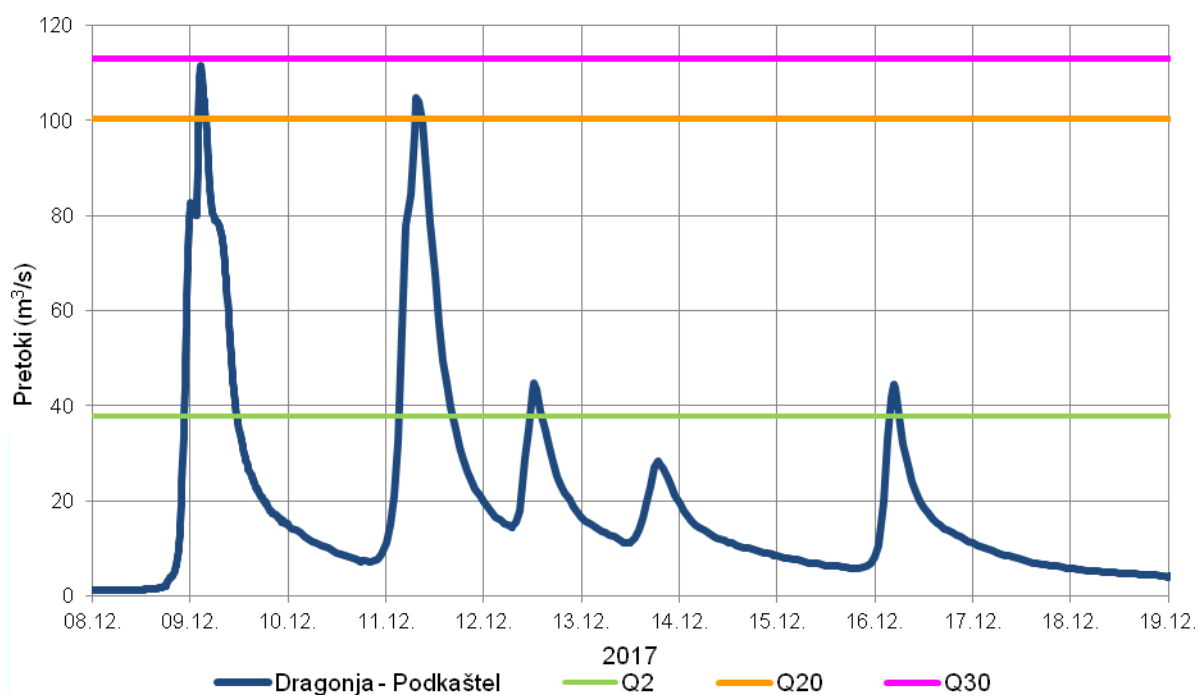
Slika 5: Hidrogram visokovodnih valov Dragonje v Podkaštelu med 8. in 19. decembrom 2017

Naslednji poplavni dogodek se je zgodil 11. oziroma 12. decembra, ko so bile dosežene višje poplavne konice, razen na Dragonji, kjer je bila konica malenkost nižja (slika 5). Pred tem so bili pretoki rek v južni polovici Slovenije večinoma veliki. Ljubljanica se je na Ljubljanskem Barju razlivala na območju pogostih poplav. Na severozahodu so imele posamezne reke male pretoke, drugje so bili pretoki srednji.

Po obilnih padavinah v noči iz 10. na 11. december so 11. decembra najprej pričele poplavljeni reke na Primorskem. Drnica in Dragonja sta dosegli največji pretok v jutranjih urah, Drnica s 30–50 (slika 10), Dragonja pa s 20–30-letno povratno dobo (slika 5). Poplavljala je Vipava, ki je imela na vodomerni postaji Miren tega dne zvečer nekaj po 22. uri največji pretok 364 m³/s, naslednji dan 12. decembra dopoldan po 11. uri pa v Vipavi 76 m³/s (sliki 6 in 7). 12. decembra so zjutraj in dopoldan poplavljal reke na severozahodu države. Najbolj so porasle Mostnica, ki je imela največji pretok 156 m³/s, kar je 50–100-letna povratna doba, Sava Bohinjka, Sava v zgornjem toku (slike 11 do 13) in Soča v Posočju. Pretok Soče v Solkanu je bil ob 13.25 uri 2231 m³/s, kar je blizu 30-letni povratni dobi (slika 15). Povečevale so se poplavljen površine na Ljubljanske Barju, kjer je Ljubljanica dosegla sredi dne največji pretok 266 m³/s (slika 8). Visokovodni val na Savi se je čez dan in v noči na 13. december pomikal v srednji in spodnji tok. 12. decembra zvečer po 20. uri je imela Sava v Litiji največji pretok 1588 m³/s, kar je 5–10-letna povratna doba (slika 14). Največji pretoki rek in njihove povratne dobe so zbrane v preglednici 1.

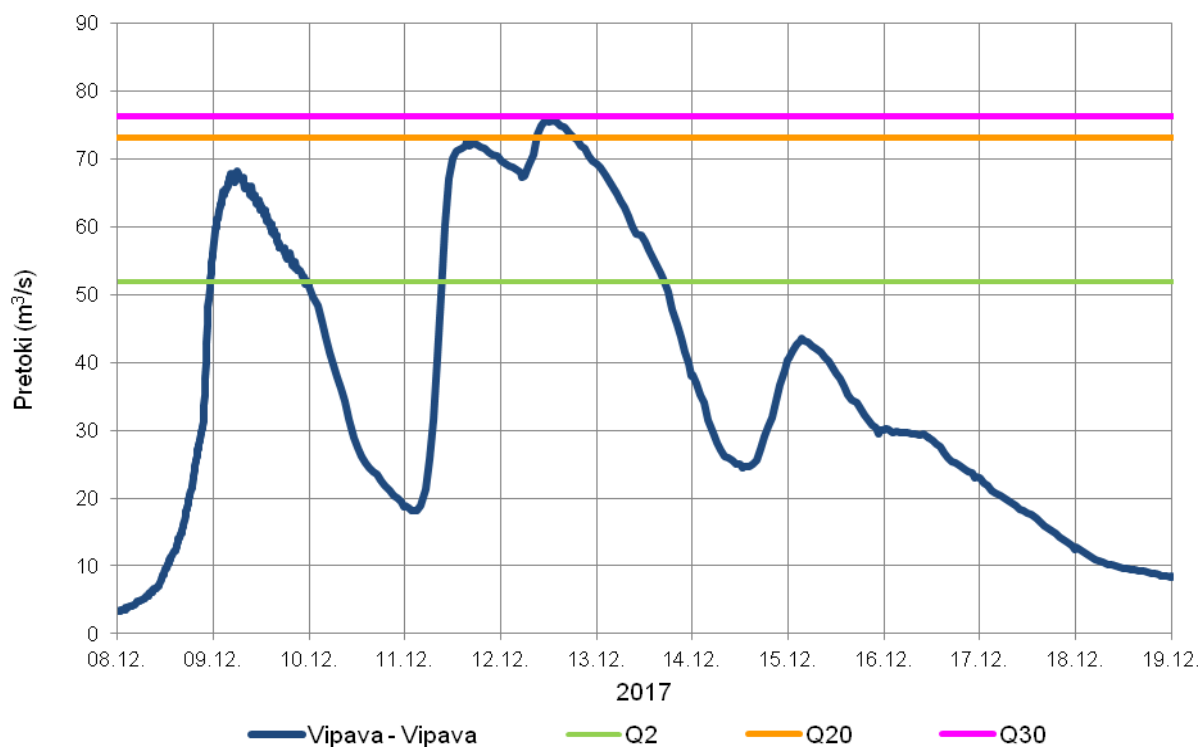
Slika 6: Hidrogram visokovodnih valov Vipave v Vipavi med 8. in 19. decembrom 2017

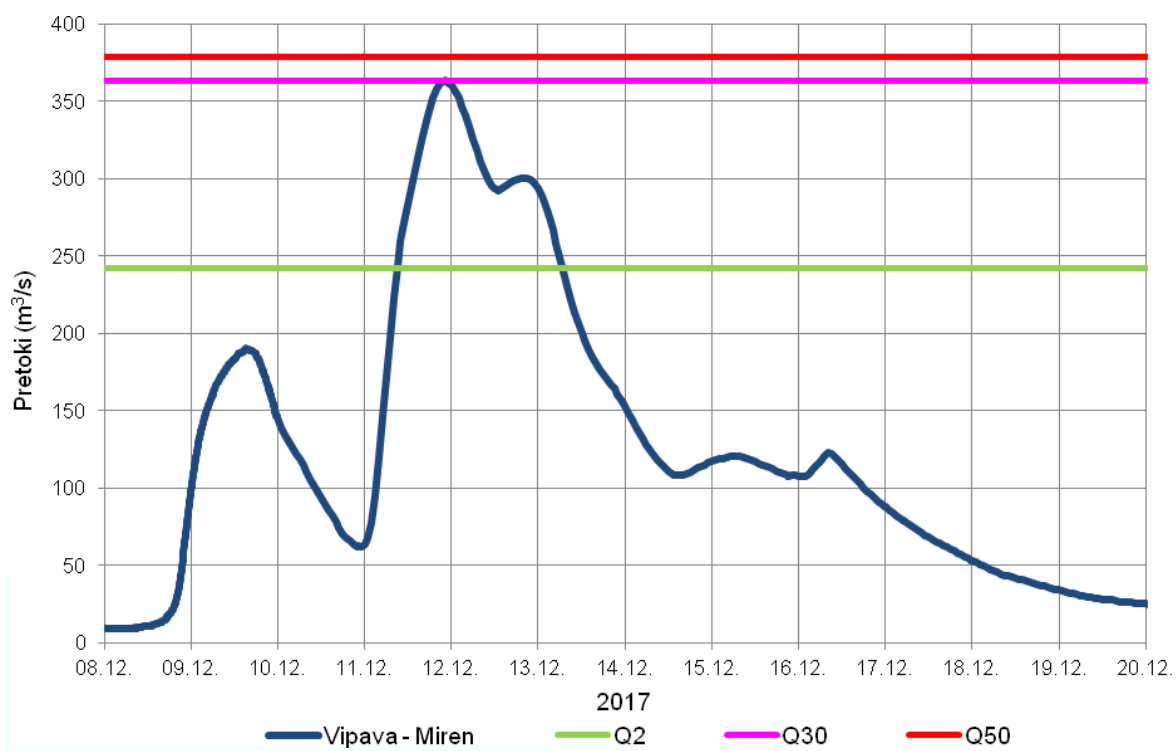
Slika 7: Hidrogram visokovodnega vala Vipave v Mirnu od 8. do 20. decembra 2017

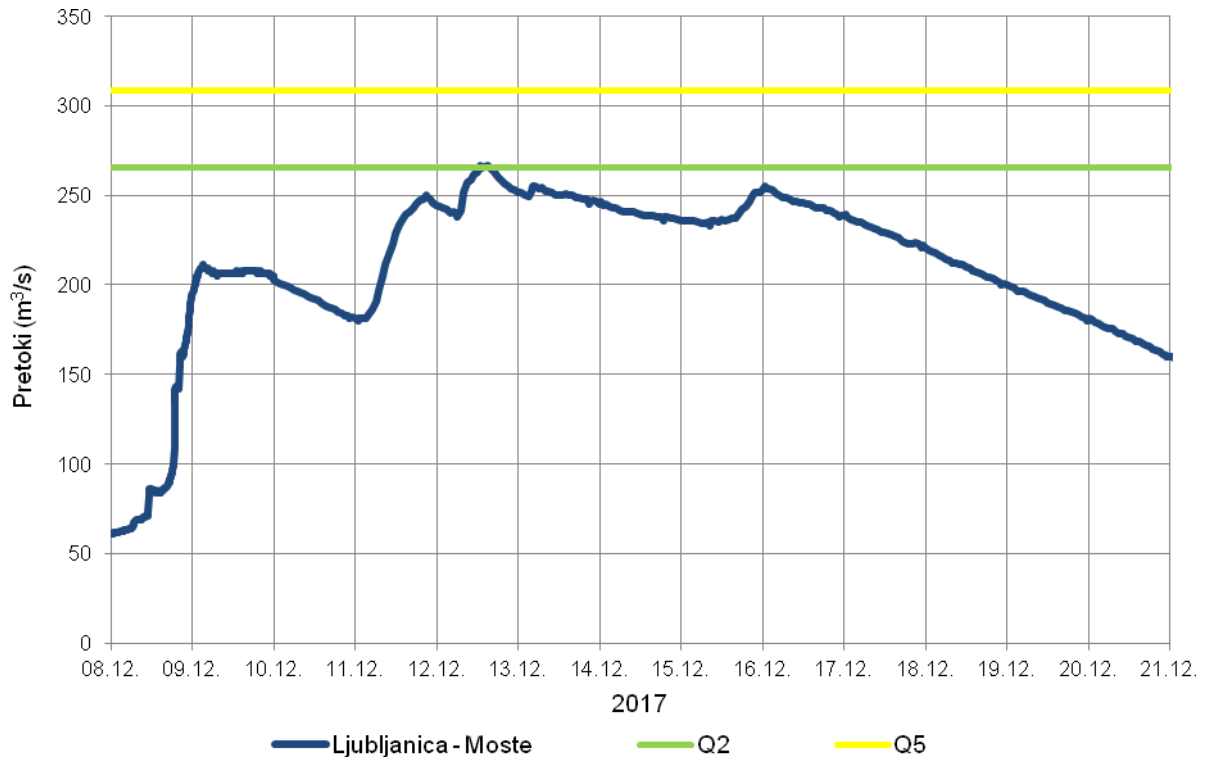
Slika 8: Hidrogram visokovodnega vala Ljubljanice v Mostah od 8. do 21. decembra 2017

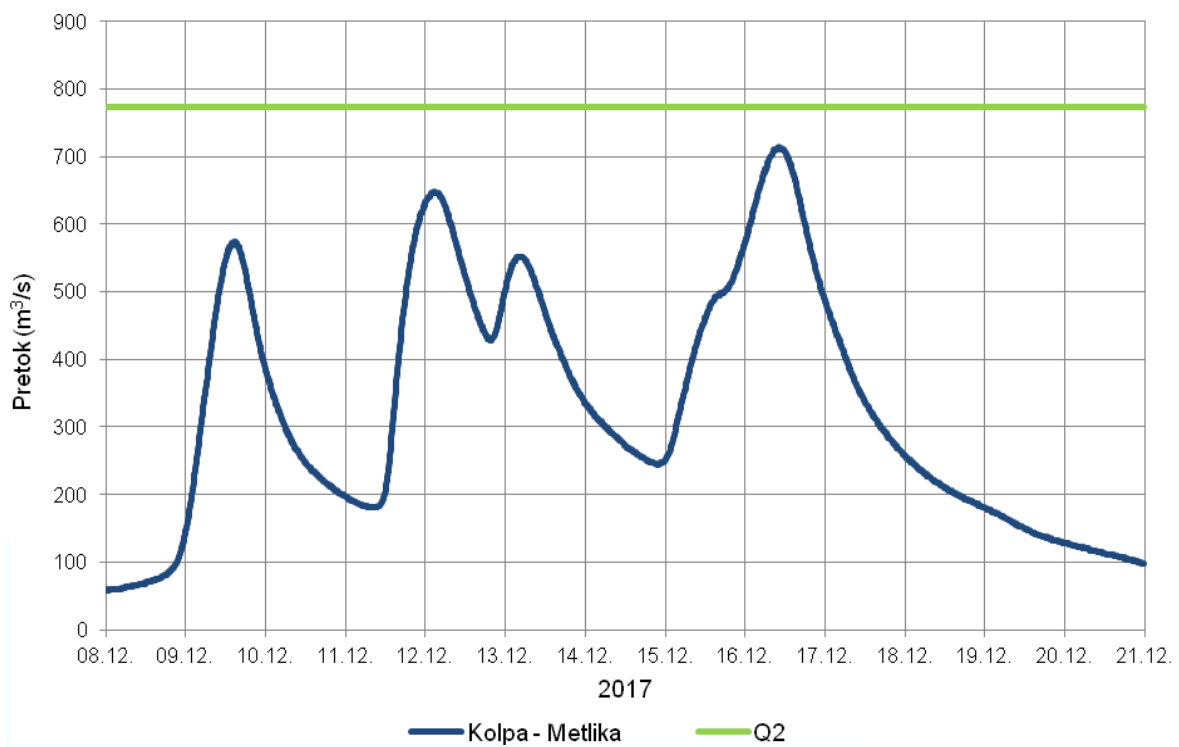
Slika 9: Hidrogram visokovodnega vala Kolpe v Metliki od 8. do 21. decembra 2017

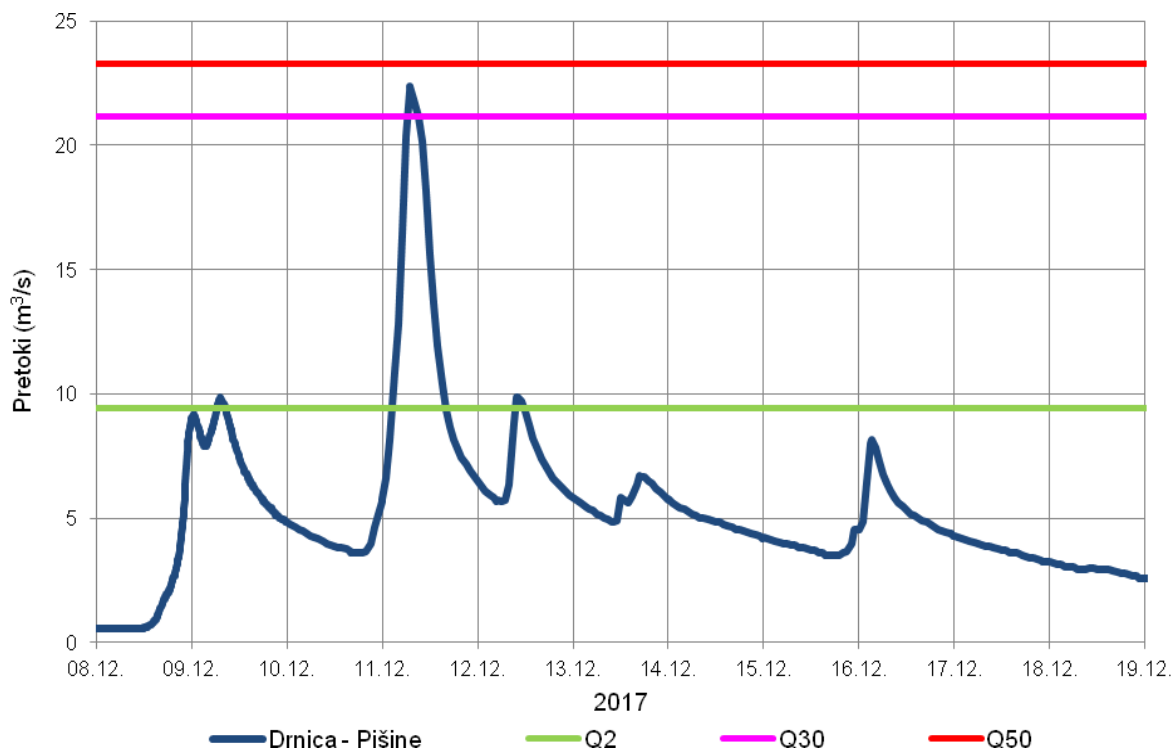
Slika 10: Hidrogram visokovodnega vala Drnice v Pišinah od 8. do 19. decembra 2017

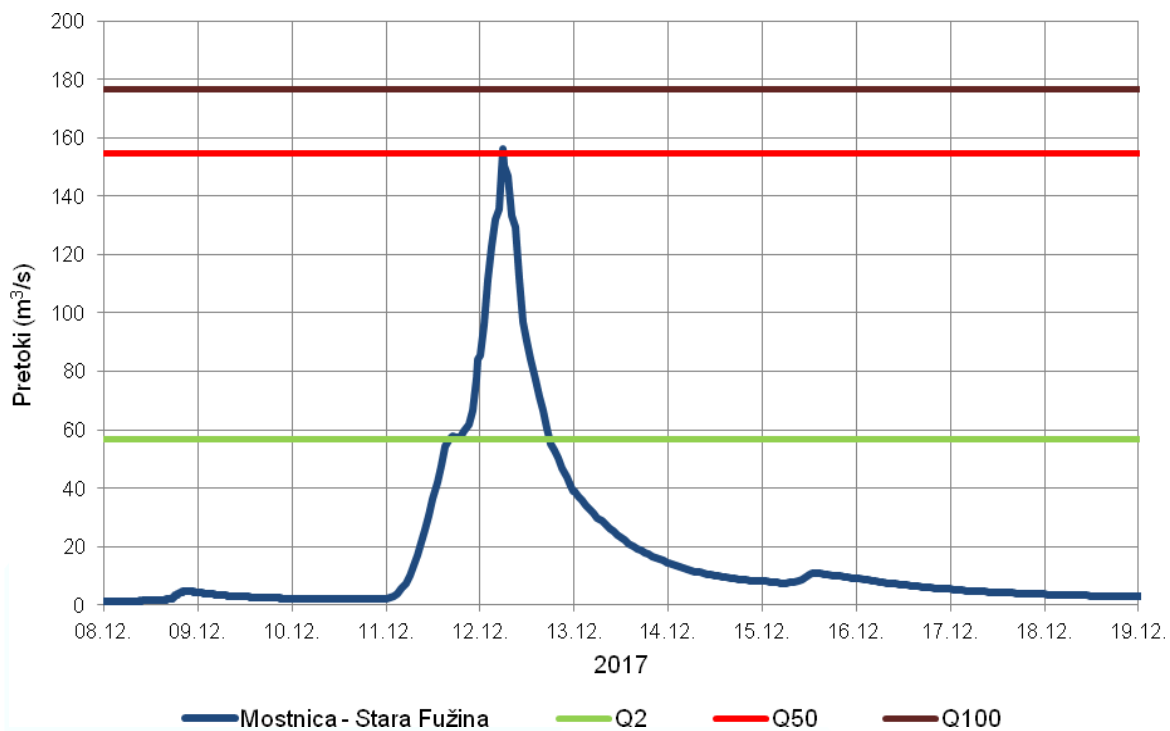
Slika 11: Hidrogram visokovodnega vala Mostnice v Stari Fužini od 8. do 19. decembra 2017

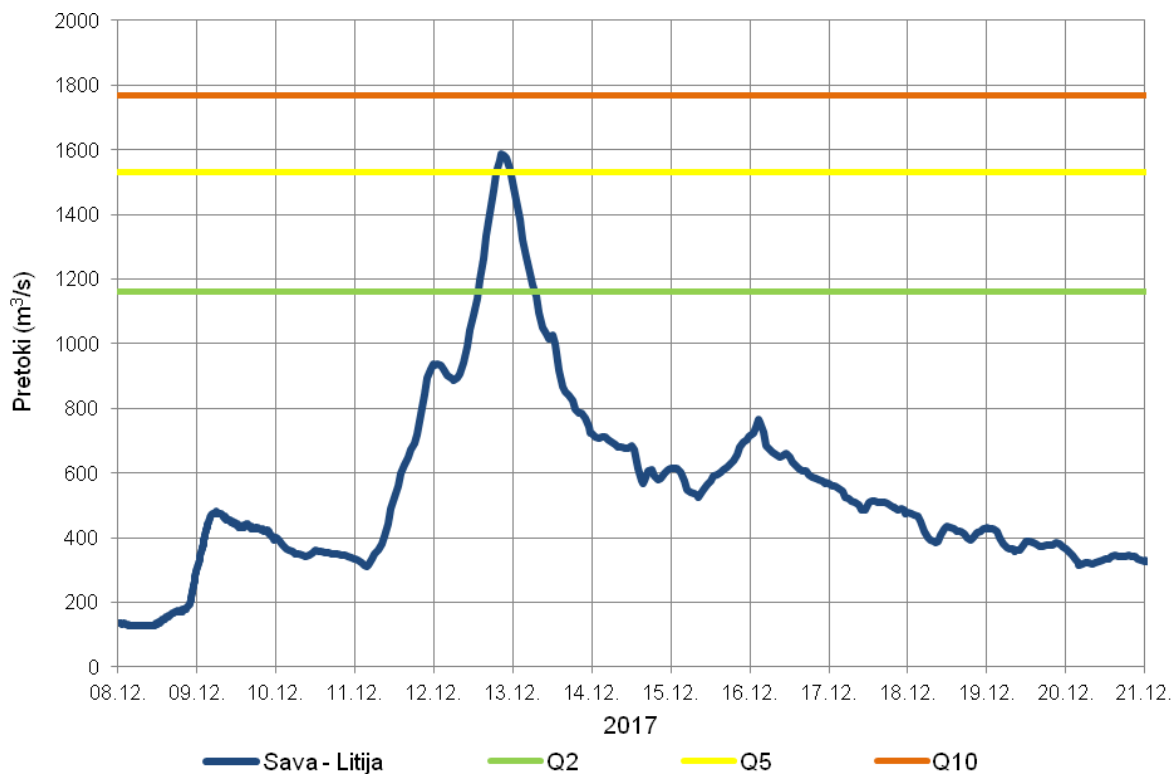
Slika 14: Hidrogram visokovodnega vala Save v Litiji od 8. do 21. decembra 2017

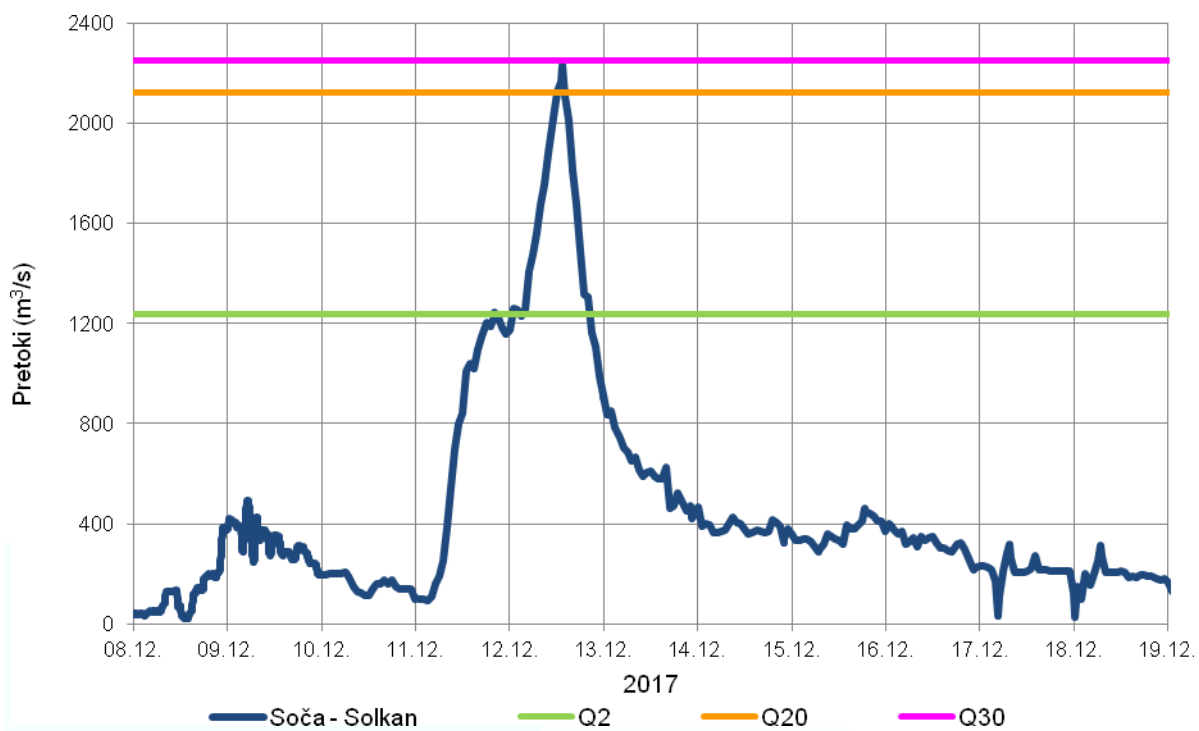
Slika 15: Hidrogram visokovodnega vala Soče v Solkanu od 8. do 19. decembra 2017

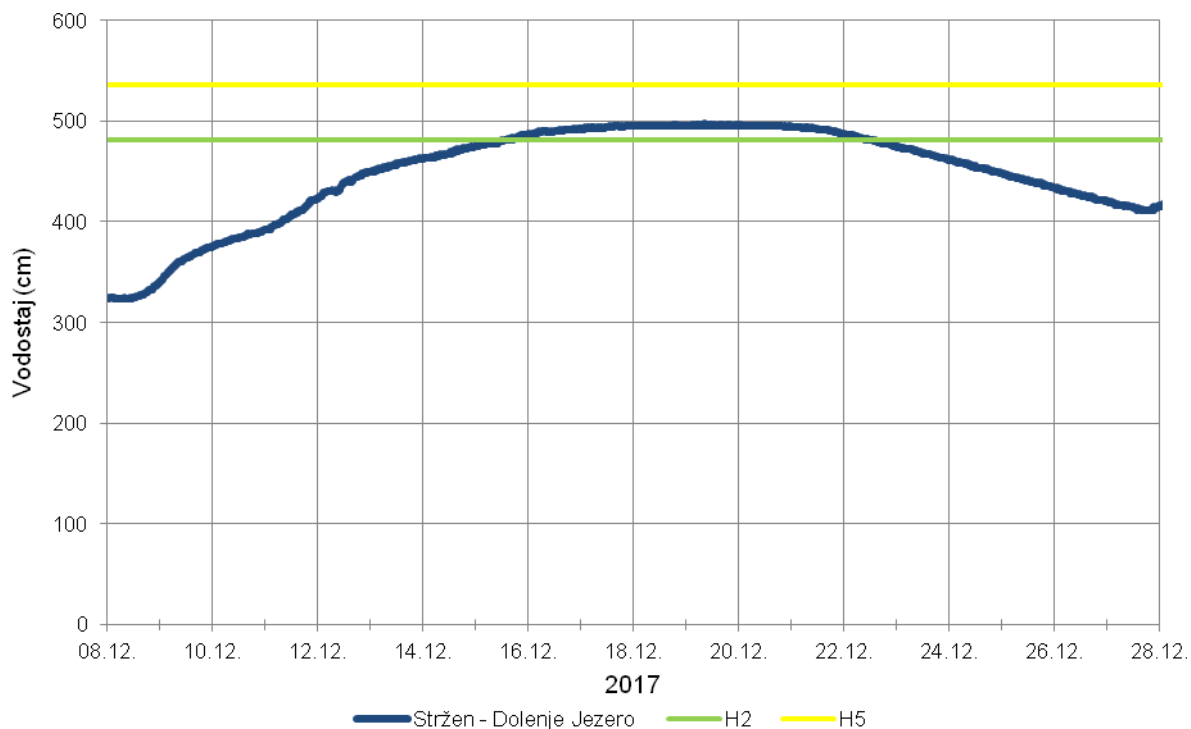
Slika 16: Nivogram Cerkniskega jezera v Dolenjem Jezeru od 8. do 28. decembra 2017

Povečevale so se tudi ojezeritve kraških polj na Notranjskem in Dolenjskem. Gladina Cerkniškega jezera je vse od 8. decembra počasi naraščala in dosegla najvišji vodostaj 19. decembra zjutraj 498 cm (slika 16).

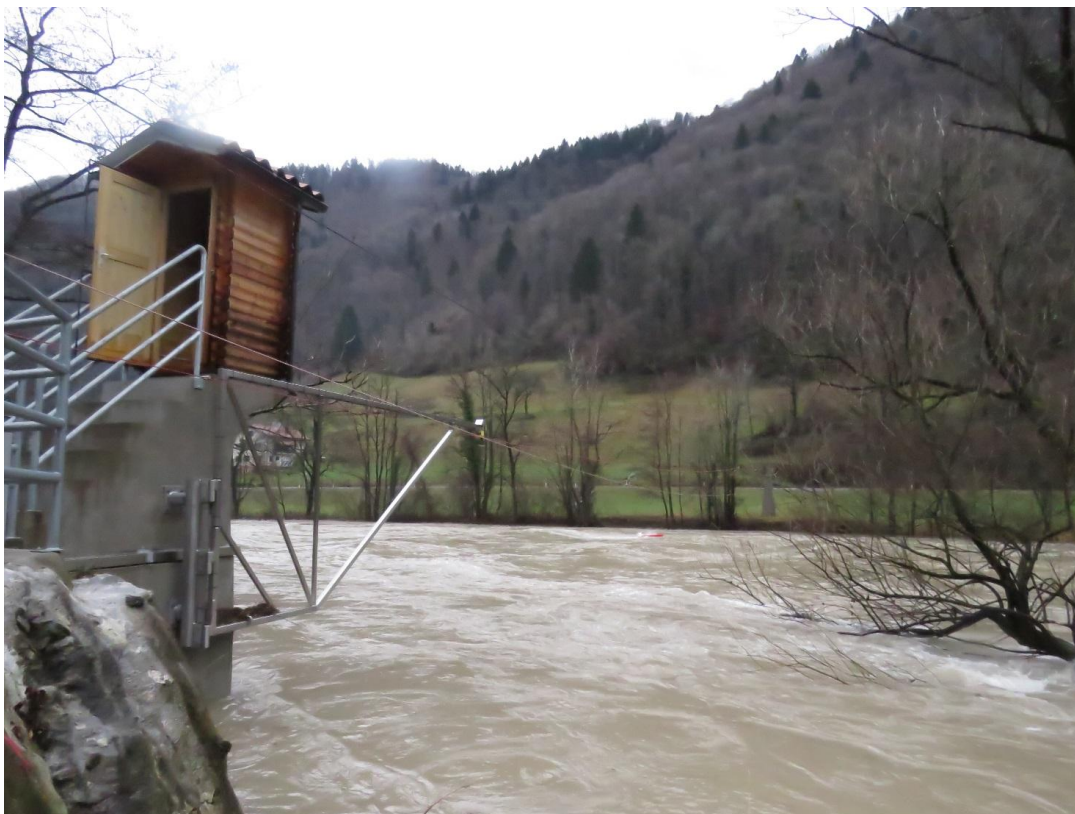
Slike 18: Meritev pretoka Idrijce v Hoteškiu 12.12.2017 (foto: arhiv ARSO)

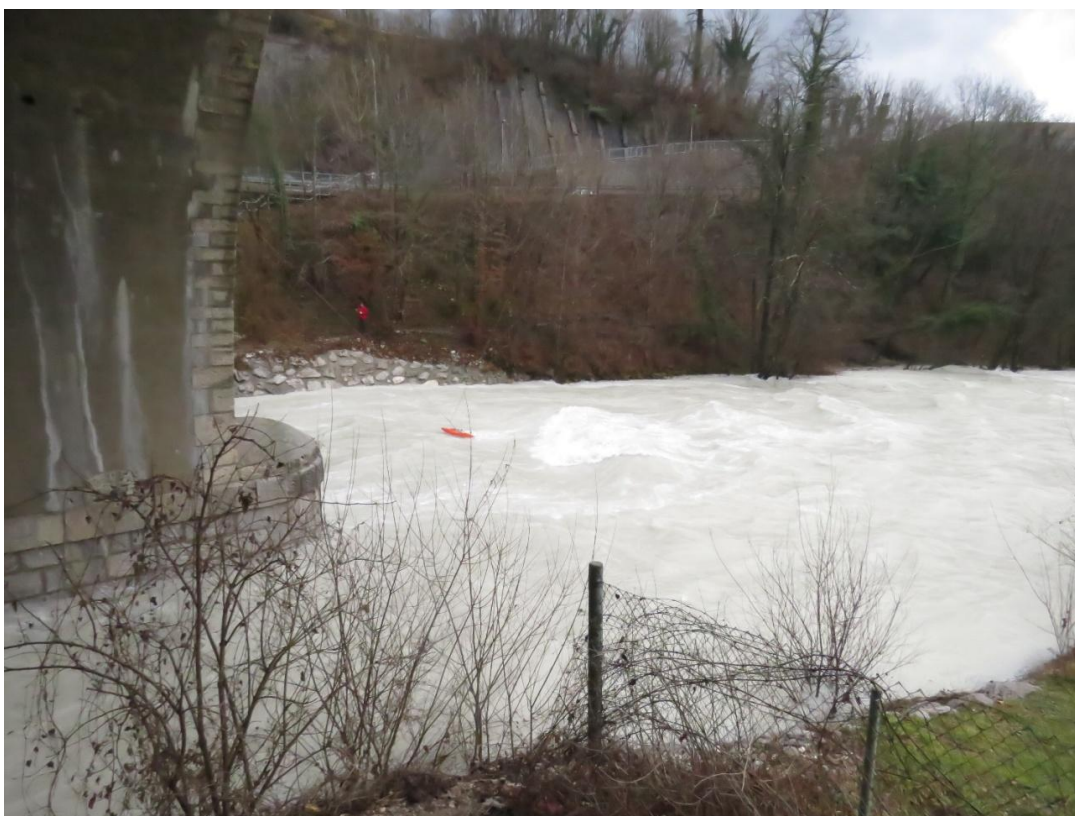
Slike 19: Meritev pretoka Tolminke v Tolminu 12.12.2017 (foto: arhiv ARSO)

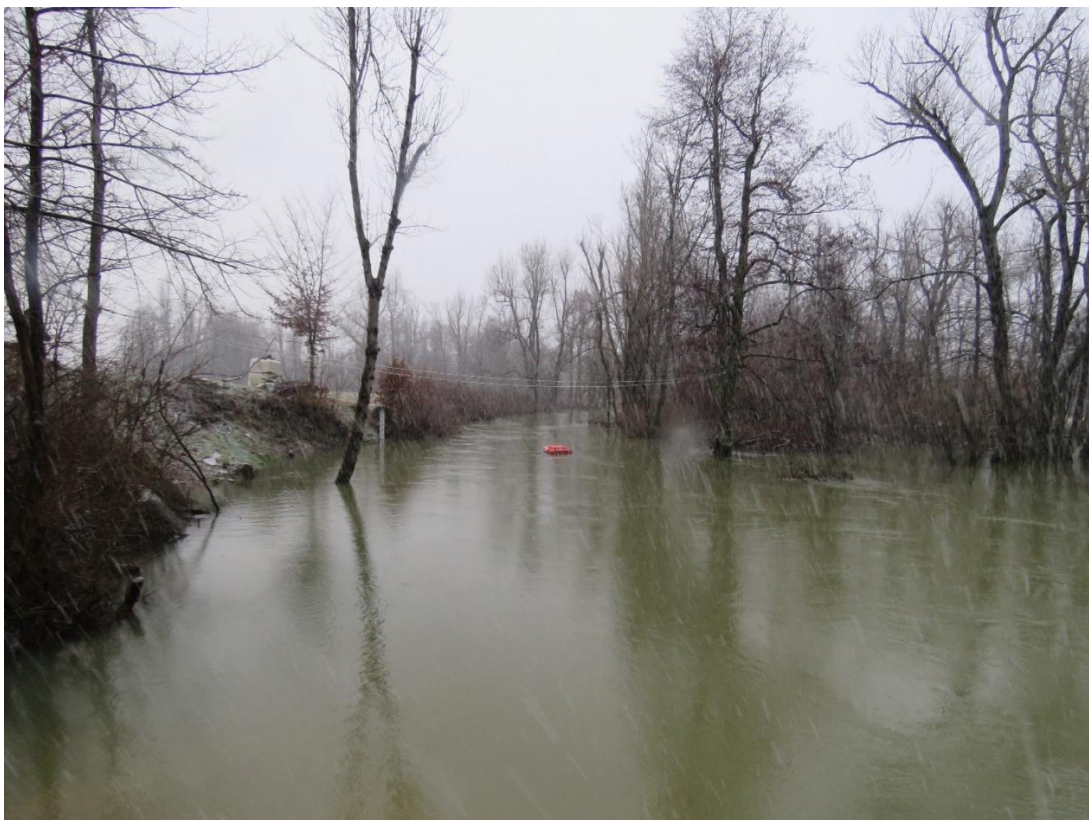
Slika 21: Meritev pretoka Nanoščice na merilnem mestu Mali Otok 13.12.2017 (foto: arhiv ARSO)

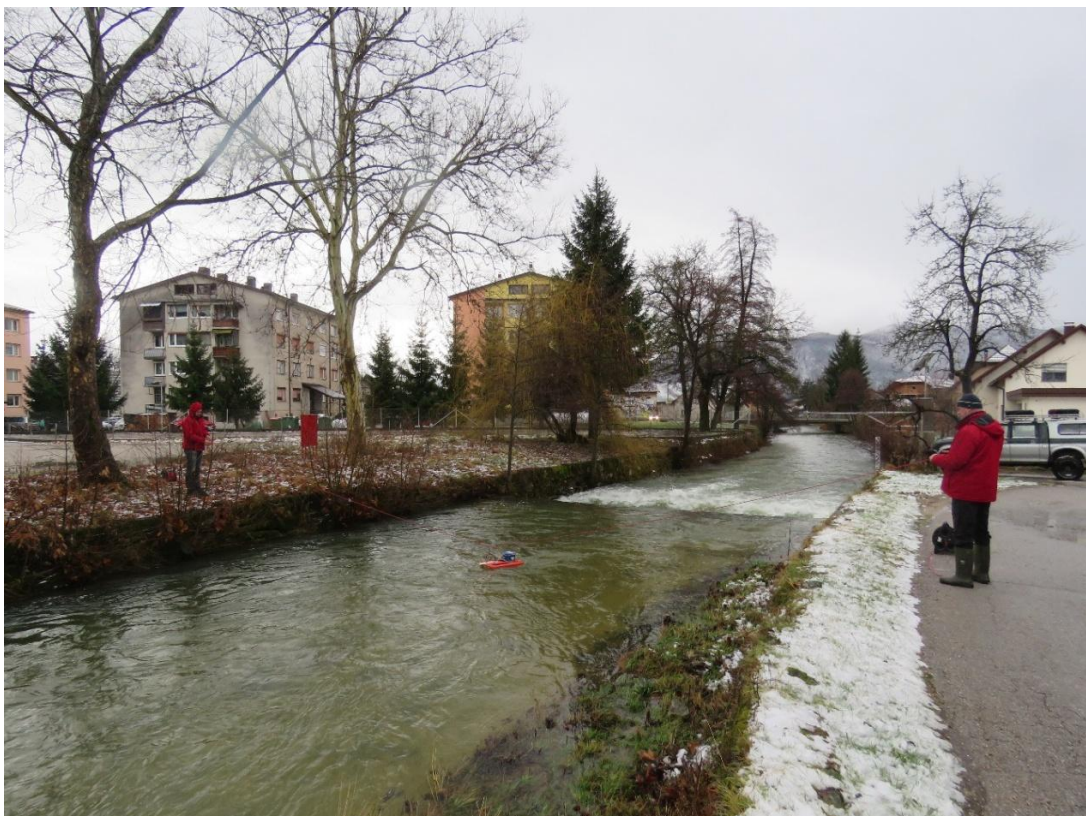
Slika 22: Meritev pretoka Cerknjščice v Cerknici 13.12.2017 (foto: arhiv ARSO)

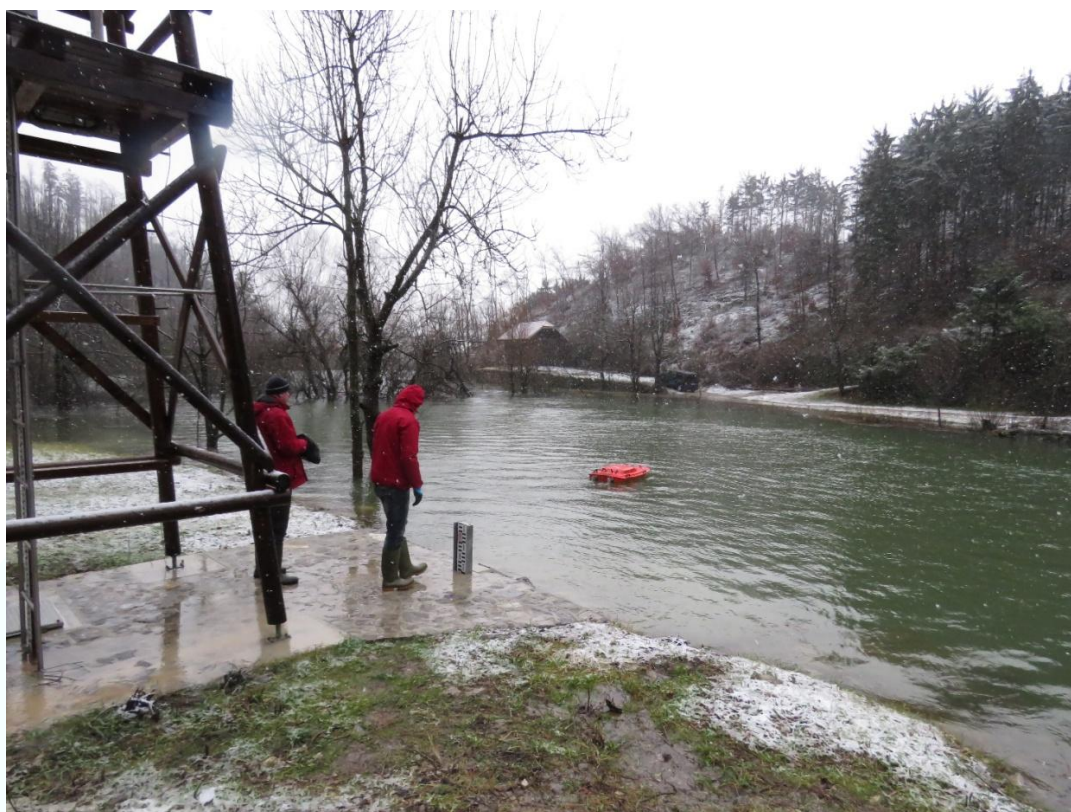
Slika 23: Meritev pretoka Malenščice v Malnem 13.12.2017 (foto: arhiv ARSO)

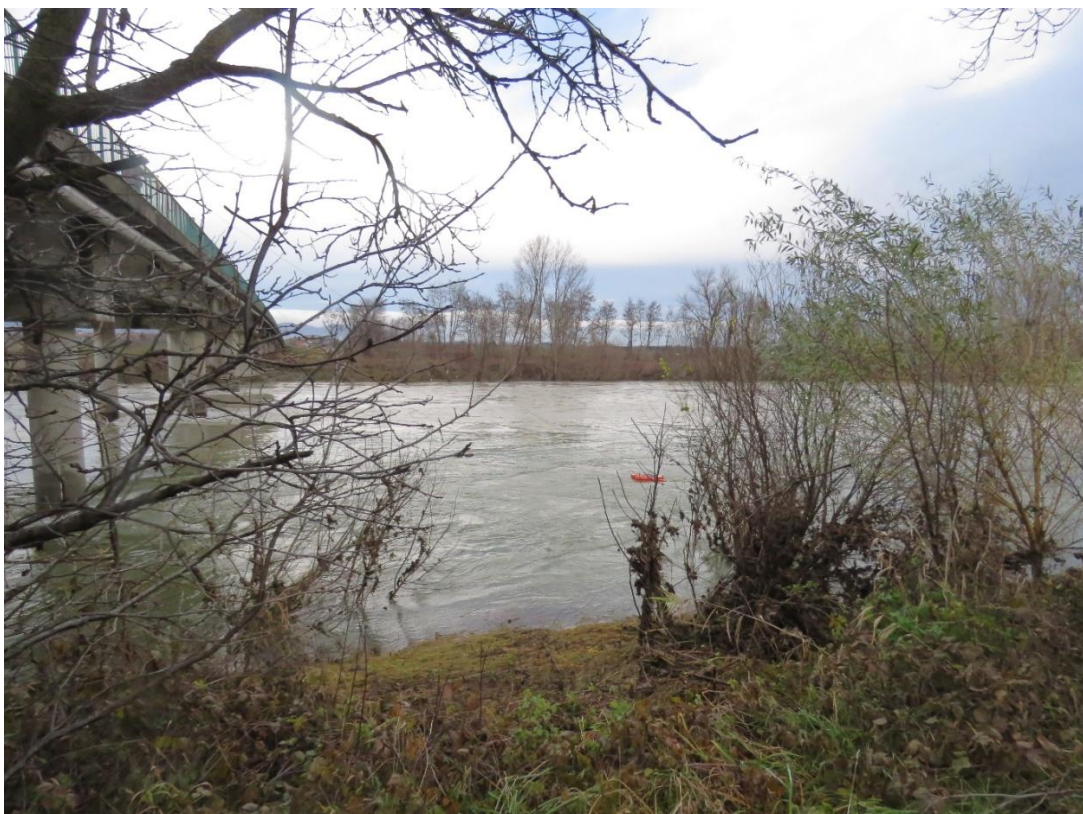
Slika 25: Meritev pretoka Save v Čatežu 14.12.2017 (foto: arhiv ARSO)

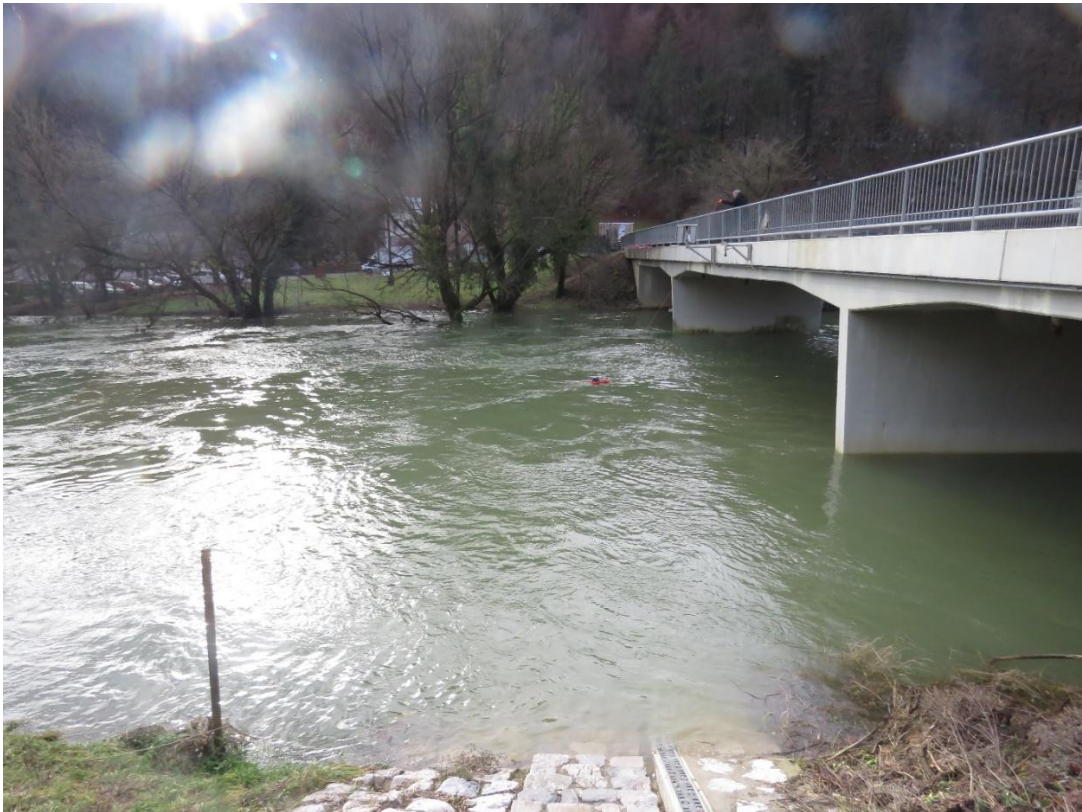
Slika 26: Meritev pretoka Krke v Soteski 14.12.2017 (foto: arhiv ARSO)

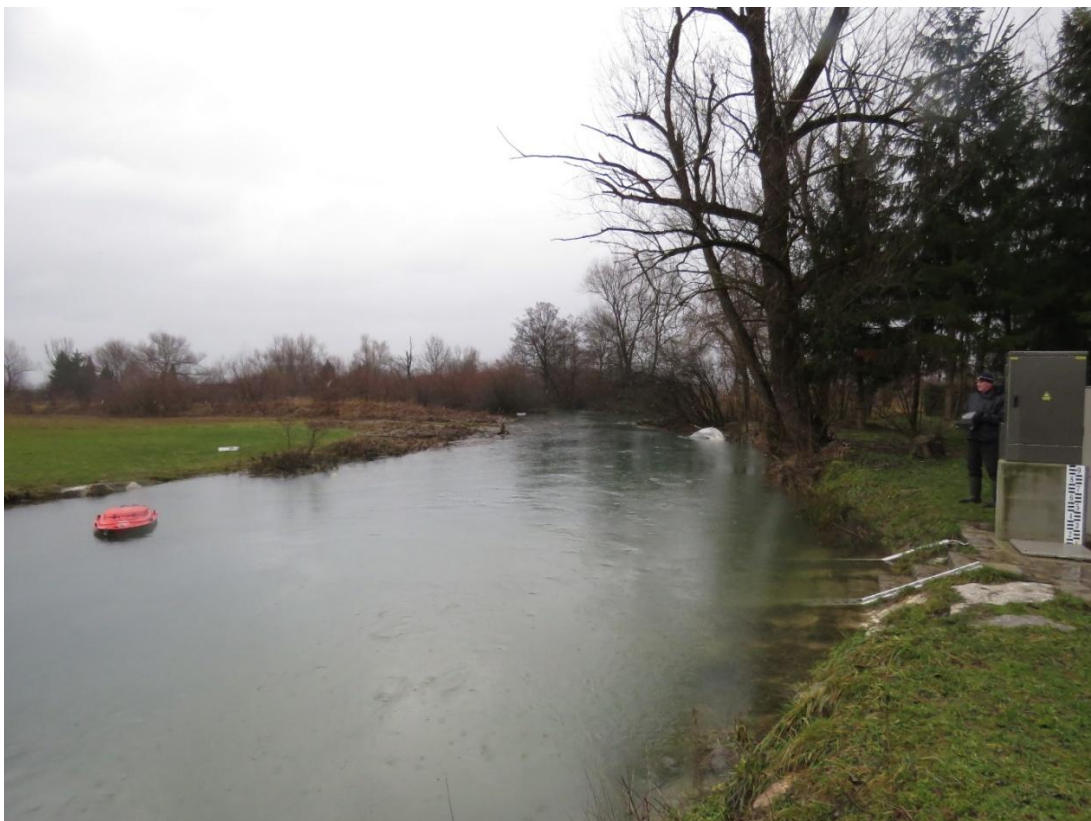
Slika 27: Meritev pretoka Ižice na Igu 15.12.2017 (foto: arhiv ARSO)
